## **Wichtige Mitteilung zur Produktsicherheit Handlung erforderlich**

**SEB 8,9 und 10 – Explosionsgeschützter Handscheinwerfer**

**Wichtiger Sicherheitshinweis: Die Leuchte kann einen Formfehler (Loch) enthalten, der das Eindringen von Staub oder Wasser ermöglichen kann.**

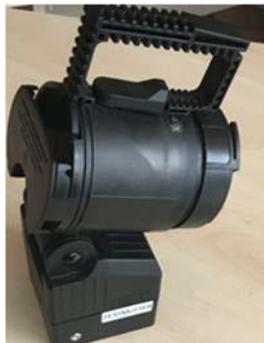
**Bild 1. Foto eines explosionsgeschützten Handscheinwerfers der Serie SEB**

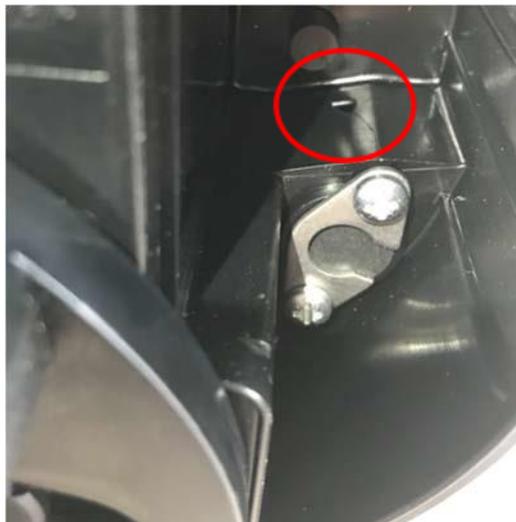
**Bild 2. Formfehler (Loch) im explosionsgeschützten Handscheinwerfer der Serie SEB. Das Loch kann unterschiedlich groß sein.**

Die Ex-e- und Ex-tb Zündschutzart der EX Handscheinwerfer der Serie SEB könnte durch das Loch in der verdeckten Wand beeinträchtigt sein und zu einer potenziellen Quelle für das Eindringen von Wasser oder Staub werden. Die Wahrscheinlichkeit, dass der Explosionsschutz beeinträchtigt wird, ist sehr gering und es wurden keine Vorfälle gemeldet. Das Loch wurde bei internen Inspektionen entdeckt.

- **KONTROLLIEREN SIE SOFORT** sämtliche explosionsgeschützte Handscheinwerfer der Serie SEB und führen Sie eine Sichtprüfung gemäß Anhang C durch. Sofern ein Loch im Leuchtenkopf festgestellt wird, **VERWENDEN SIE DEN EX HANDSCHEINWERFER NICHT** und setzen Sie sich sofort mit dem Hersteller in Verbindung, um die Korrekturmaßnahmen zu koordinieren.
- Senden Sie den Hersteller umgehend den ausgefüllten Anhang B.

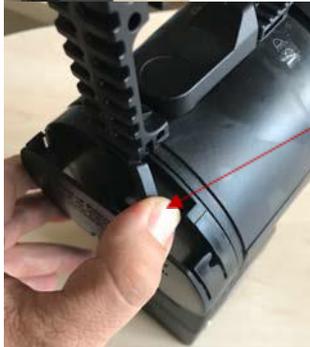
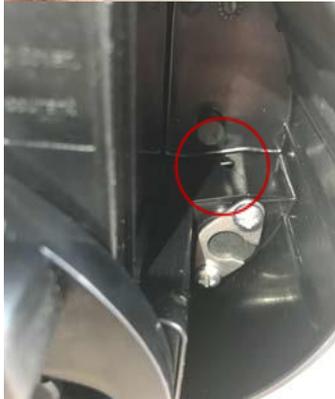
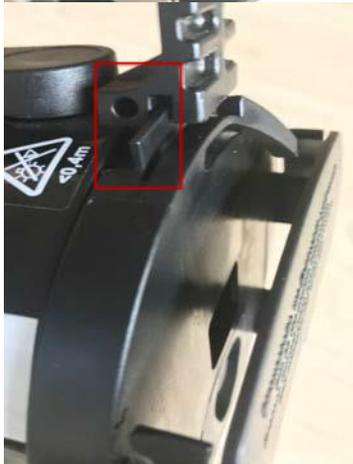
1. Öffnen Sie den Linsenhalter

2. Ziehen Sie den Einrastnocken in Ihre Richtung und drehen Sie gleichzeitig den Linsenhalter nach links.

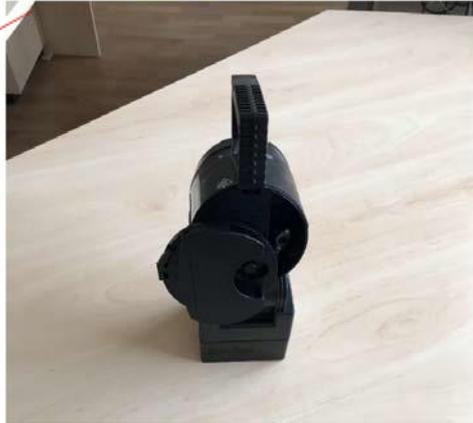
3. Verwenden Sie eine Lichtquelle (z. B. Taschenlampe), um auf den rot markierten Bereich zu scheinen, in dem das Loch möglicherweise vorhanden ist.

4. Schließen Sie den Linsenhalter wieder, indem Sie ihn nach rechts drehen.

Der Schieber muss in die Nut eingesetzt werden, um sicherzustellen, dass der Linsenhalter richtig geschlossen ist.

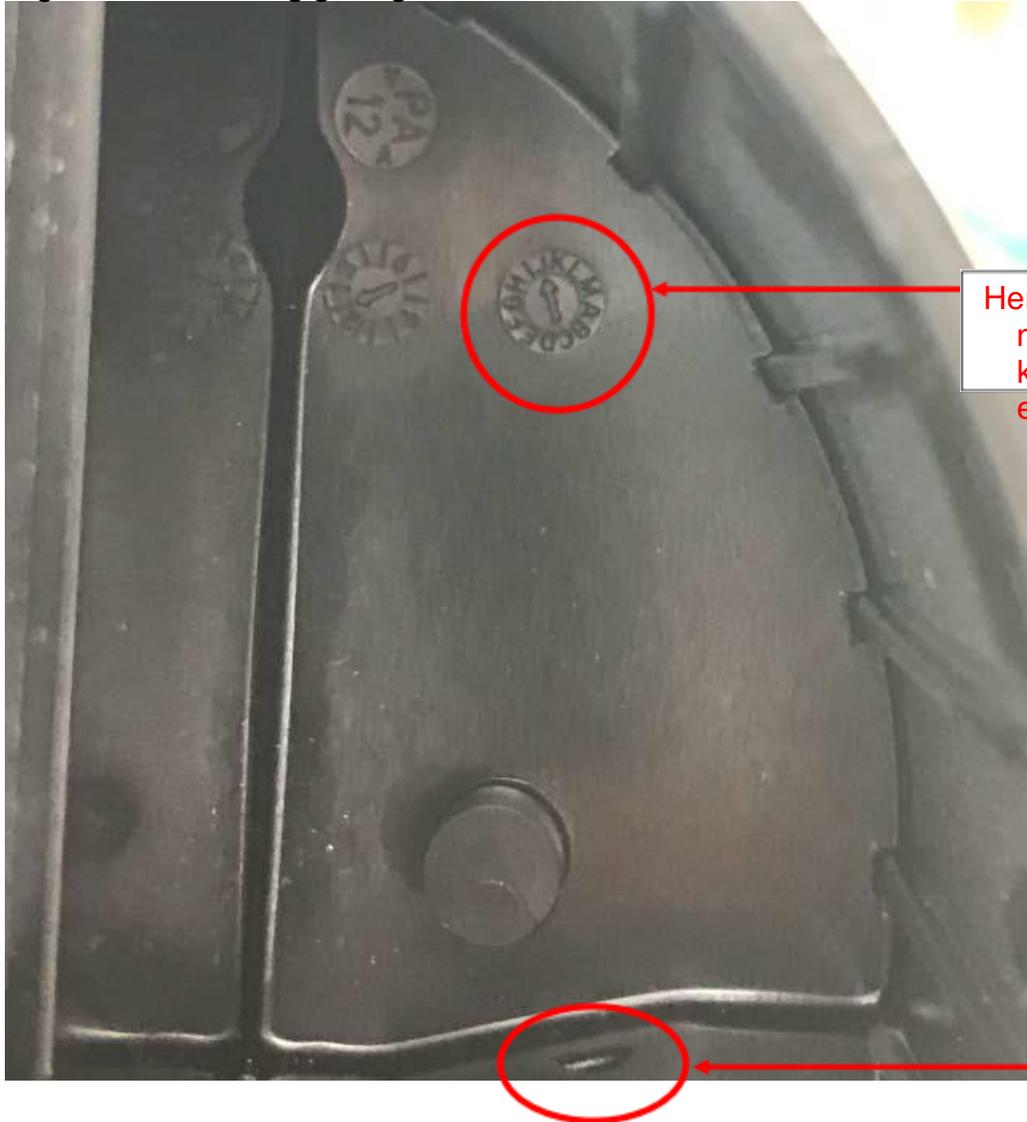
Sie können das Herstellungsdatum im Herstellungskalender wie in der folgenden Abbildung gezeigt identifizieren.

Potentielles Loch

Wenn der Stempel einen der folgenden Buchstaben aufzeigt ist Ihr Produkt möglicherweise betroffen:

- D
- E
- G
- H
- J
- K
